上天草市 トンネル個別施設計画  
(上天草市 トンネル長寿命化修繕計画)

令和 2年 3月 策定

令和 6年 1月 改訂

上天草市 建設部 建設課

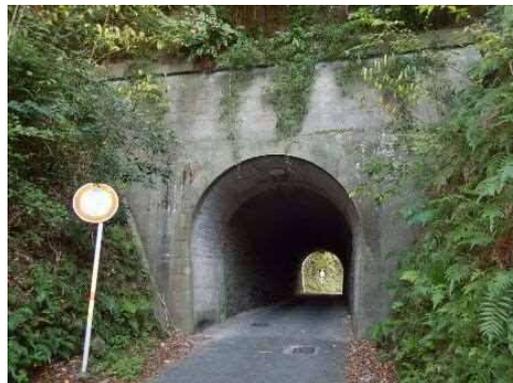
抗口以外は覆工コンクリートがなく、地山が露出しており、岩も確認できる。掘削面岩の風化により、うき、剥離等が見られ落下する可能性がある。

本施設は、1961年の供用開始から60年以上が経過し、トンネル内部の無巻（地山の露出部分）区間が経年劣化により風化し部分的なうき、剥落が発生していることから、定期点検において早期措置段階（健全度Ⅲ）の診断がなされています。

上天草市（建設課）では、定期点検結果を踏まえ、令和3年度に修繕設計、令和4年度から修繕工事に着手しています。なお、修繕設計及び工事には、円弧状のプレキャストコンクリート版（PCL版）を既設覆工内側に設置し、補修及び補強する工法を採用しており※、令和5年度（2023年度）中の工事完成を目指しています。

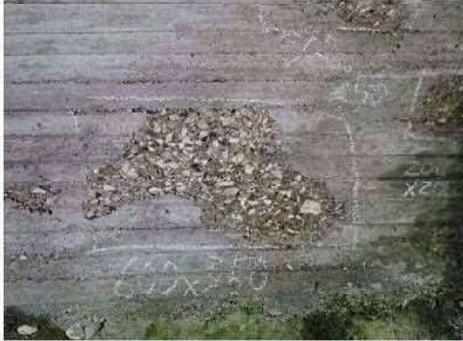
ジャンカ(豆板)	ジャンカ(豆板)

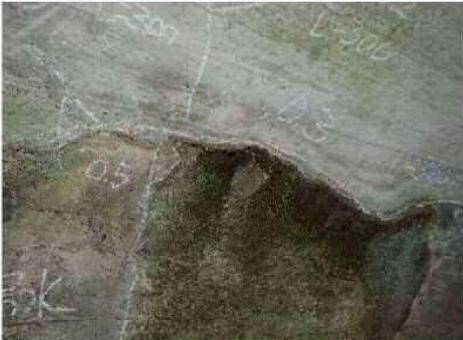
ひび割れ	漏水
