第1章 学校施設の長寿命化計画の背景・目的等

上天草市学校施設長寿命化計画（以下「本計画」という。）は、この総合管理計画に基づき、学校施設の個別施設計画として、学校施設を対象に現地調査等を踏まえて現状の評価を行い、ライフサイクルコスト、保全優先度等を勘案しつつ、今後の維持保全の方向性を検討し、外壁、屋根、防水などの部位別や学校別の優先順位を考え、整備内容、時期、費用等の具体的な計画（以下「長寿命化計画」という。）を策定することを目的とします。

表：劣化診断結果

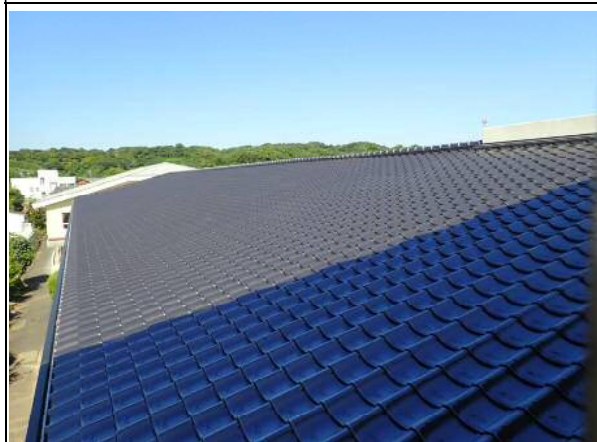
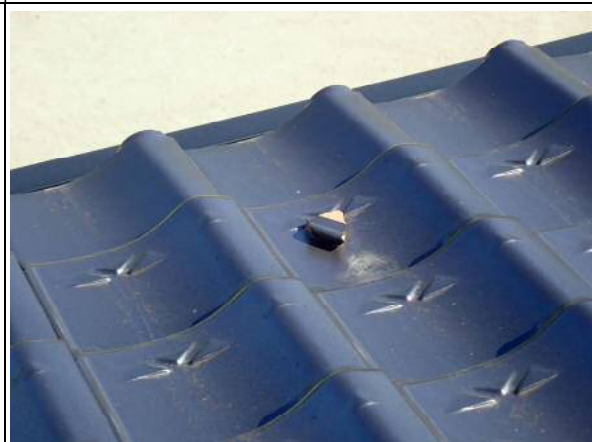
屋上防水：校舎
概ね健全である

屋上防水：校舎
部分的に表面の劣化あり

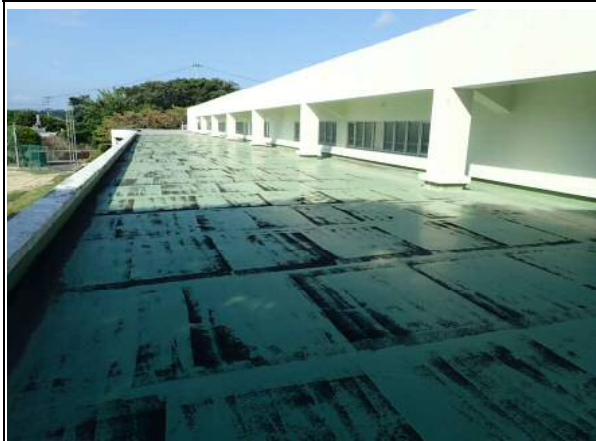
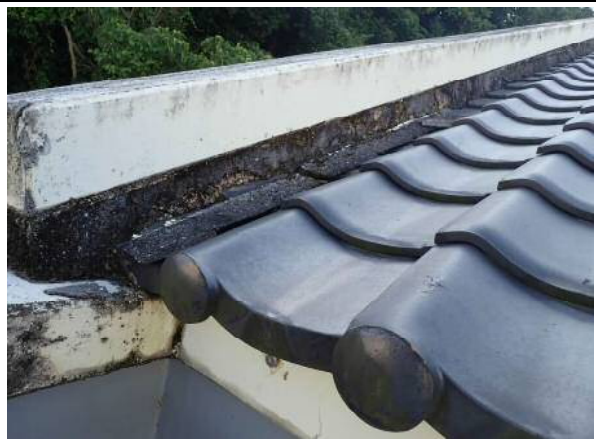
屋上防水：校舎
全体的に防水塗装の劣化あり

屋上防水：校舎
全体的に漆喰の劣化あり

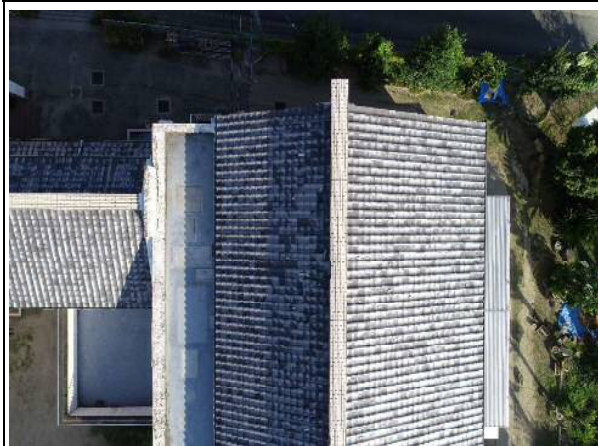
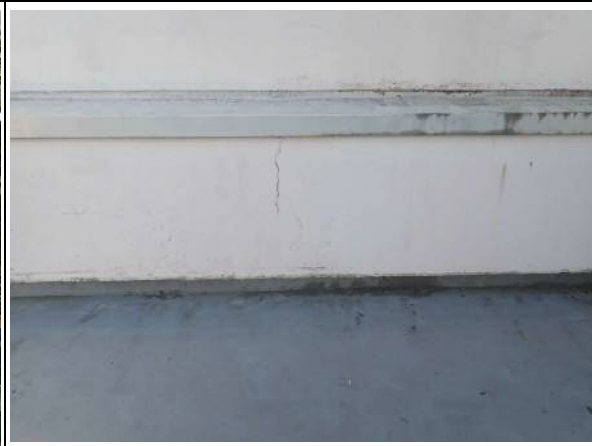
屋上防水：校舎
全体的に経年劣化

屋上防水：校舎
立ち上がり部にクラックあり

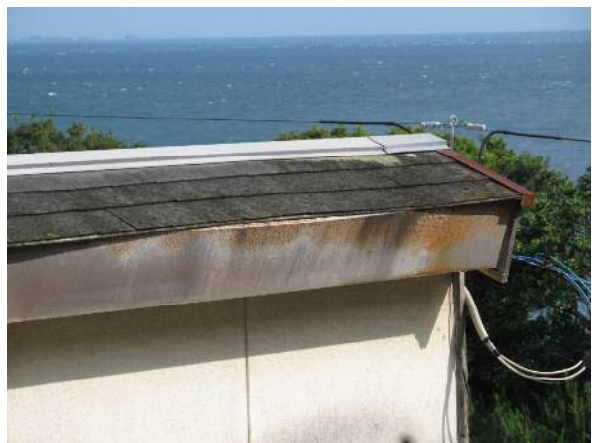
屋上防水；調理場
全体的に劣化あり

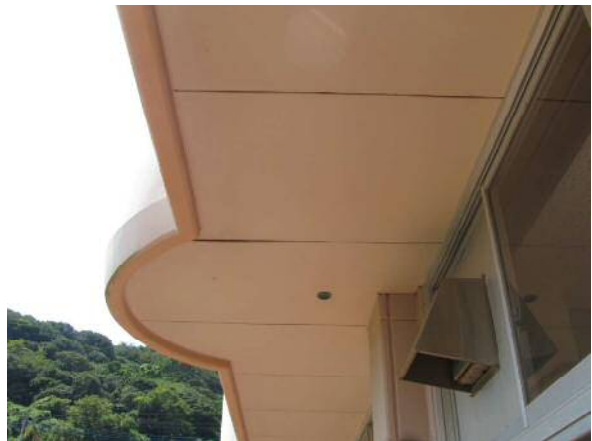
外壁：校舎
軒天上の浮き

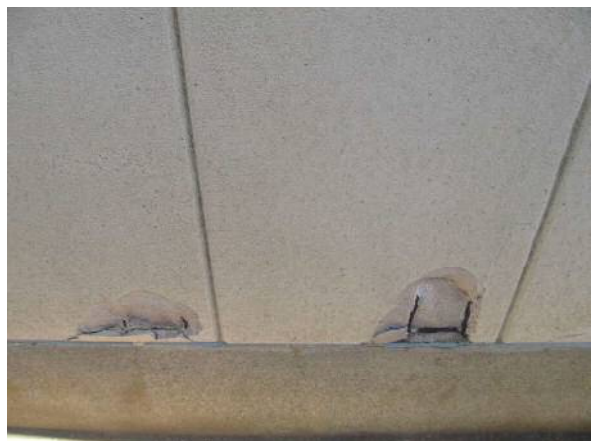
外壁：調理場
軒天 鉄筋露出

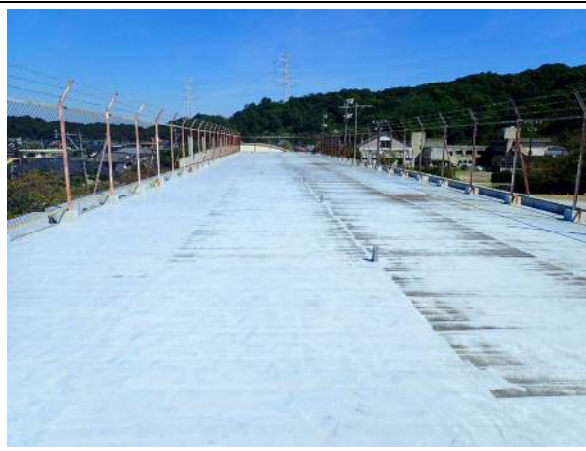
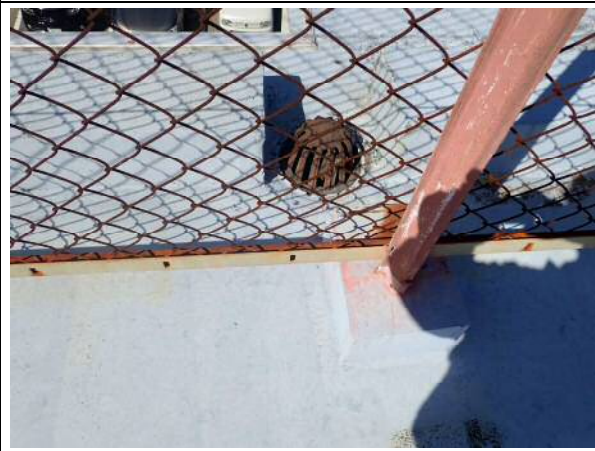
屋上防水：管理、普通、特別棟
塗膜防水の劣化が見られる

屋上防水
金属フェンス、排水ドレン発錆

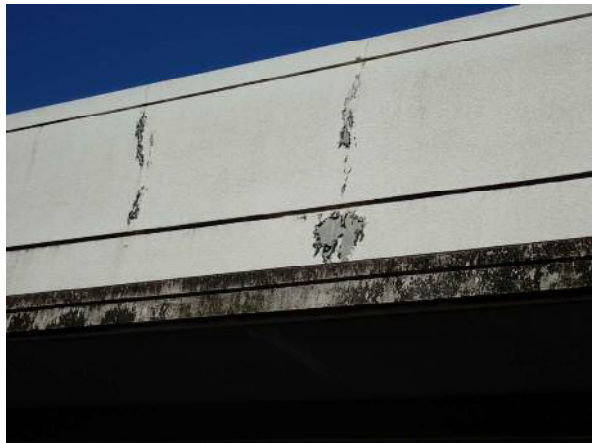
外壁：普通教室棟
塗装の劣化、汚損あり

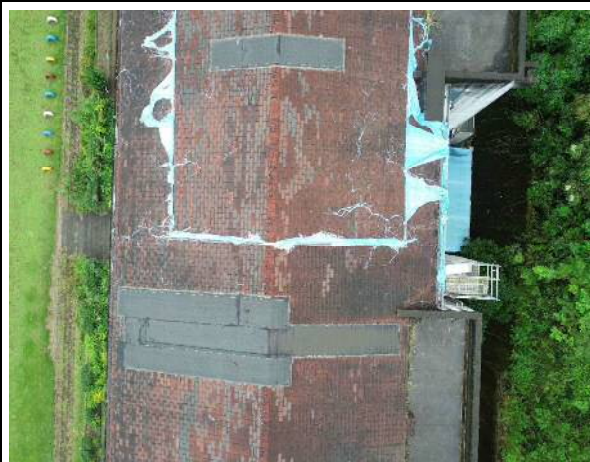
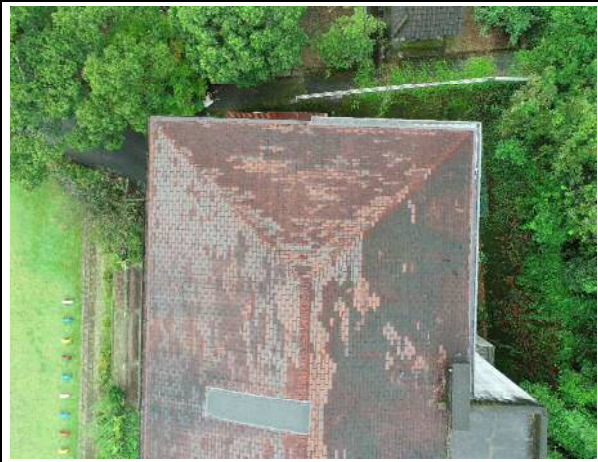
屋上防水：校舎
全体的に劣化が著しい

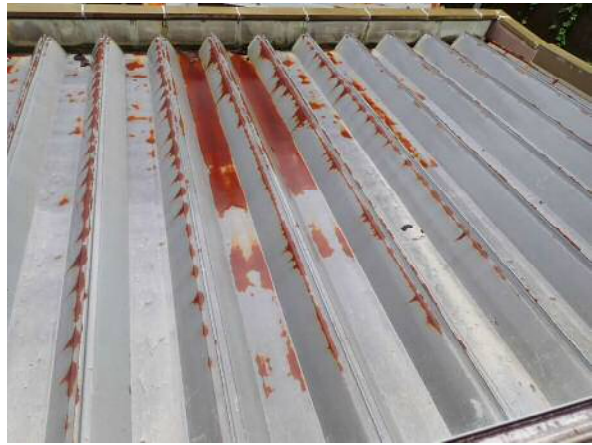
屋上防水：屋内運動場
塗装の剥がれ

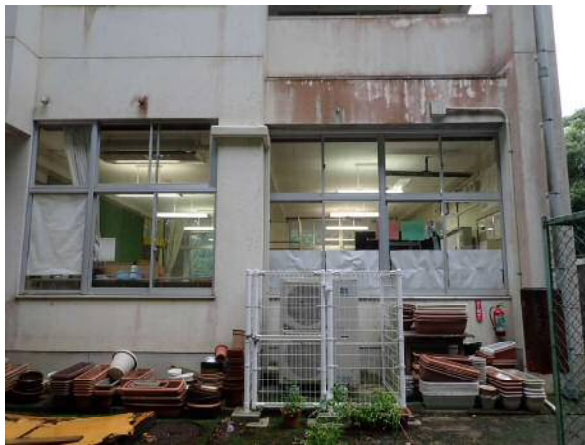
外壁：校舎
全体的に塗装の劣化

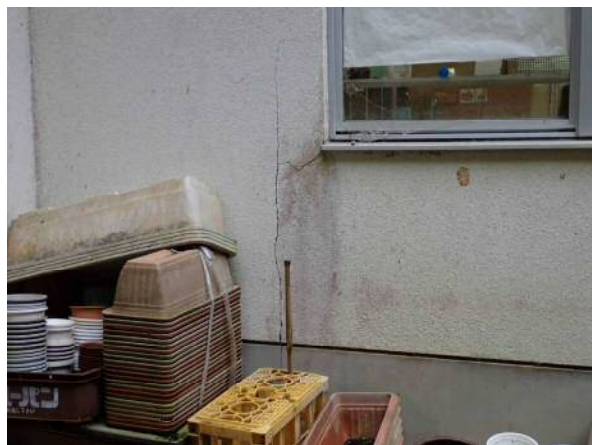
外壁：校舎
モルタルクラック

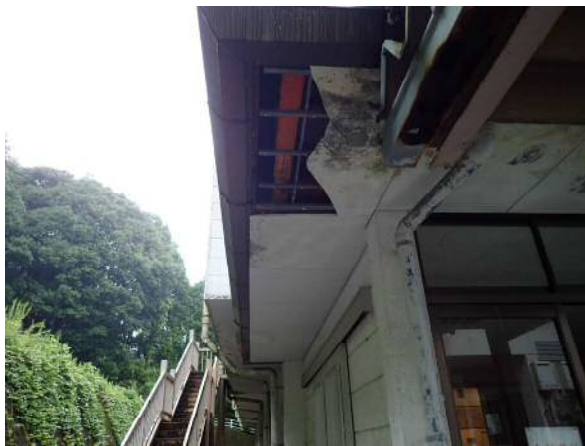
外壁：屋内運動場
軒天破損

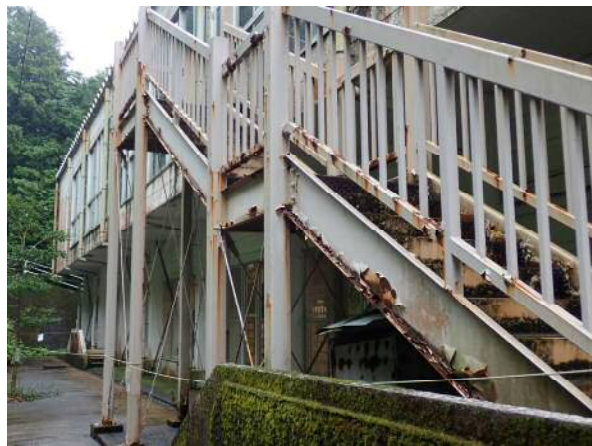
外壁：屋内運動場
外階段前面にサビの進行

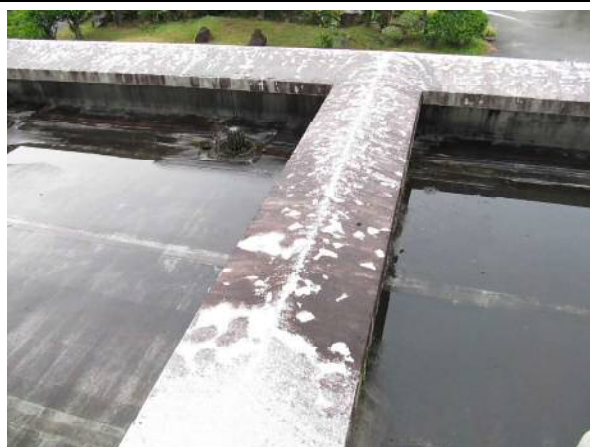
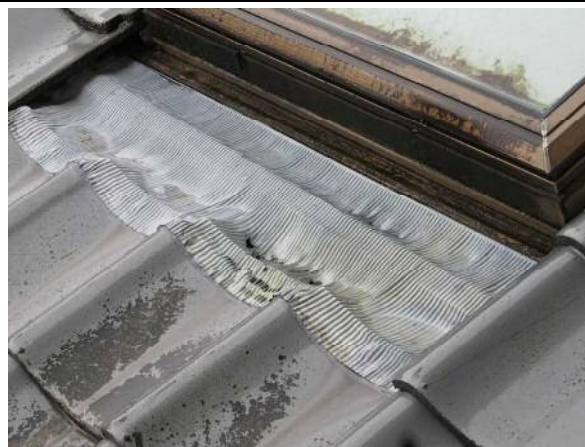
屋上防水：管理棟、普通教室棟
笠木の劣化、塗膜防水の劣化

屋上防水：管理棟、普通教室棟
トプライト周辺 漏水処置

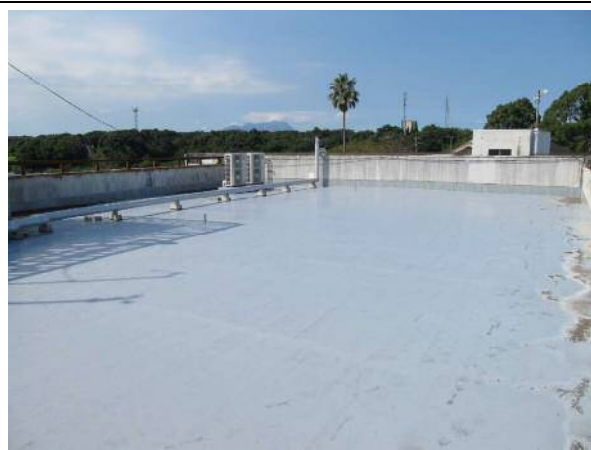
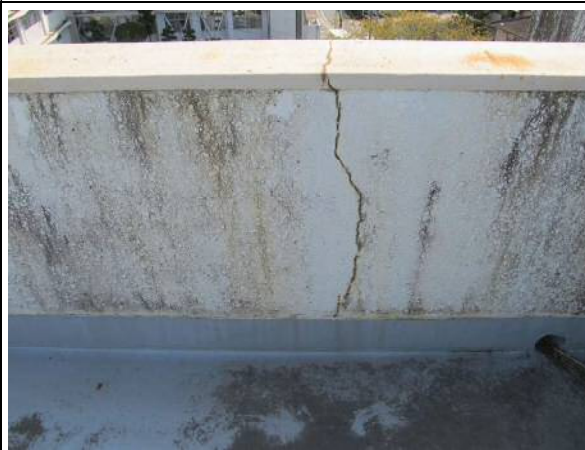
屋上防水：管理教室棟
概ね健全である

屋上防水：教室棟
立ち上がりクラック

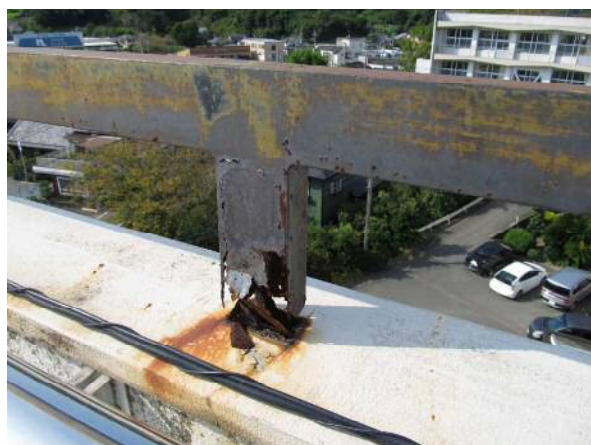
屋上防水：教室棟
スチール手すり腐食

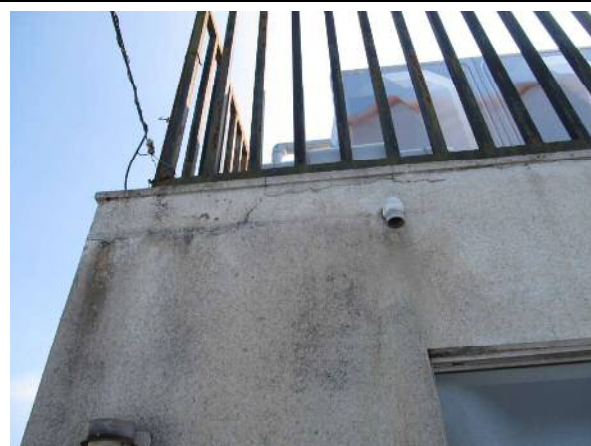
外壁：管理教室棟
塔屋外壁劣化

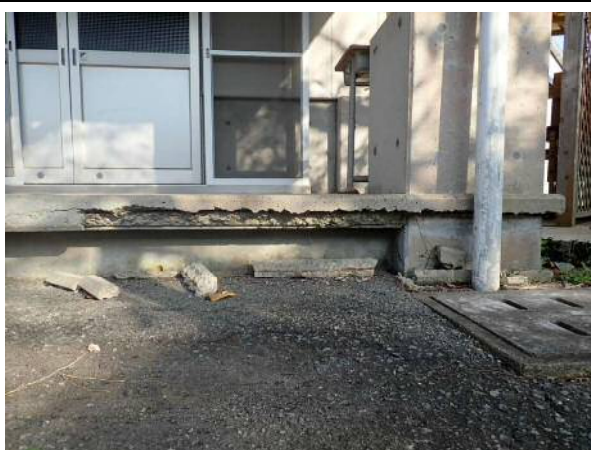
外壁：調理場
土間コンクリート欠落

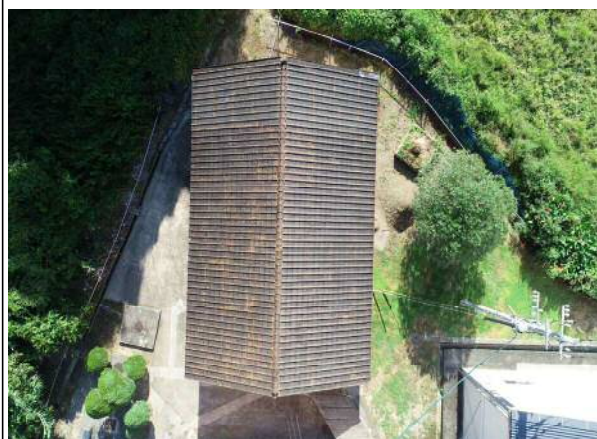
屋上防水：校舎
全体的に劣化あり

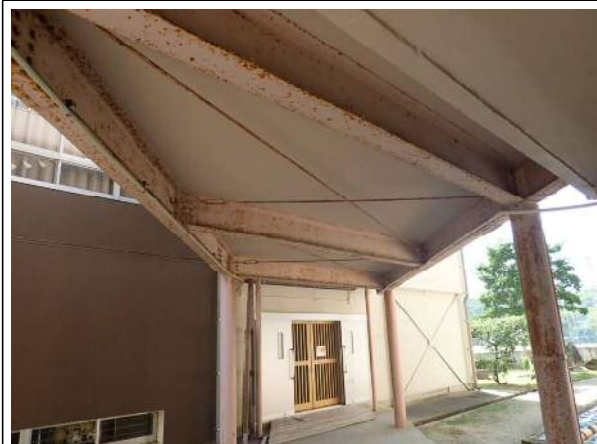
外壁：校舎
鉄骨にサビの進行

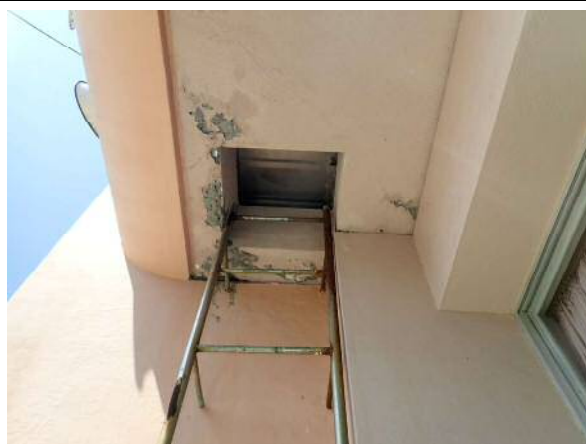
外壁：校舎
ベランダ 塗装の剥がれ

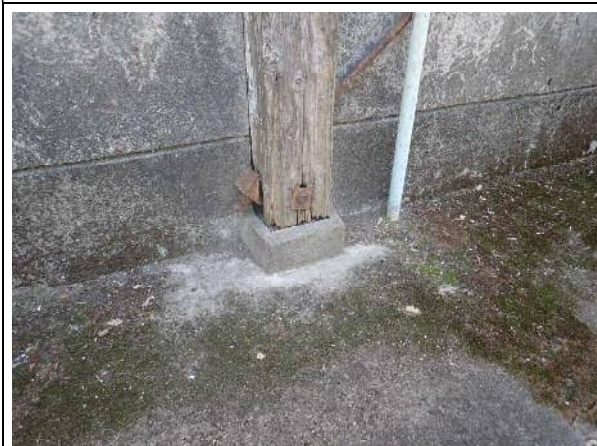
外壁：特別教室棟
柱の破損

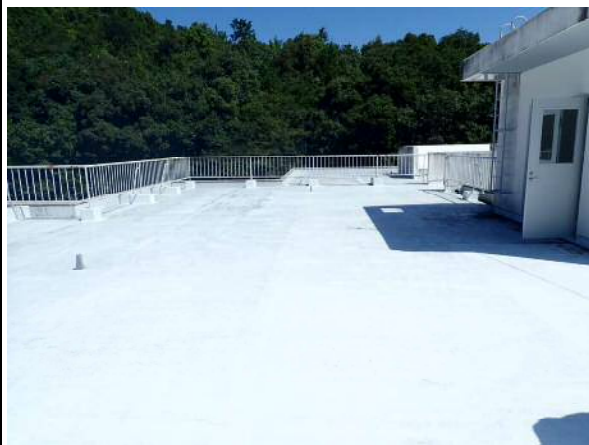
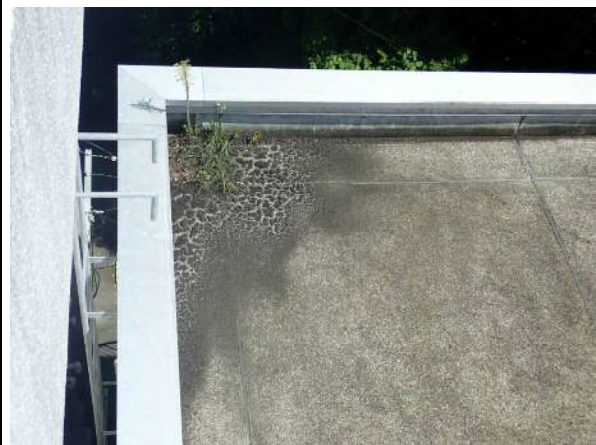
屋上防水：普通教室棟
概ね健全である

屋上防水：特別教室棟
排水溝植物自生

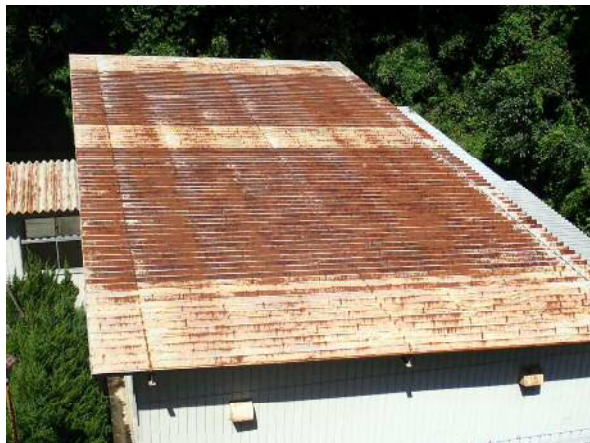
屋上防水：特別棟
全面的に塗装の劣化

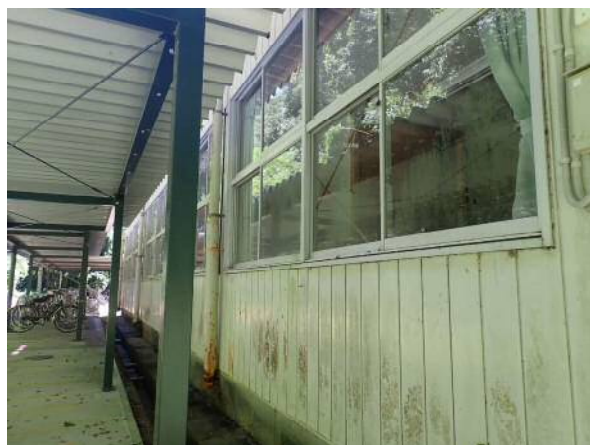
外壁：特別棟
全体的に劣化

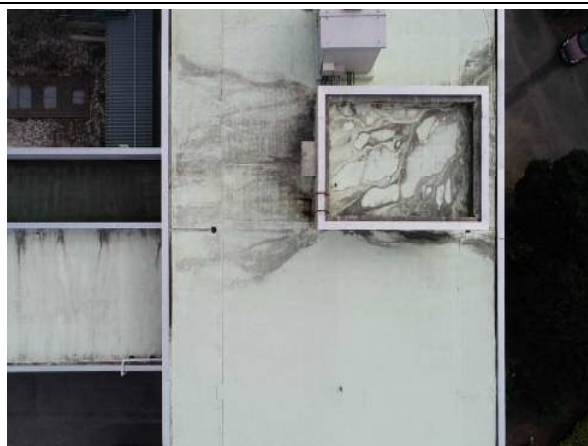
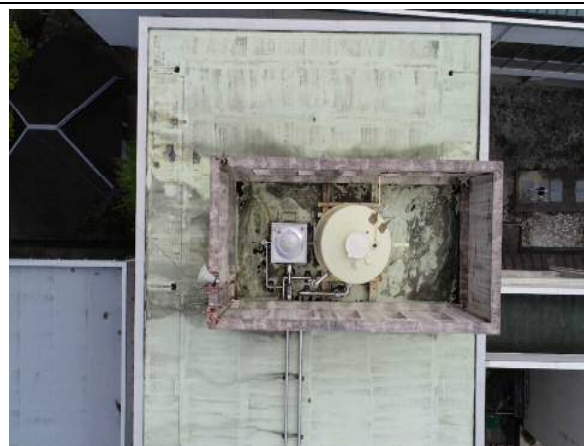
屋上防水：管理及び特別教室棟
部分的に塗膜防水の劣化

屋上防水：普通教室棟
部分的に塗膜防水の劣化

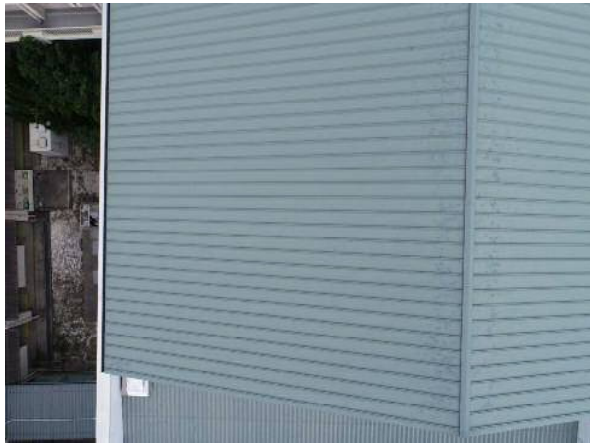
屋上防水：屋内運動場
全体的に経年劣化あり

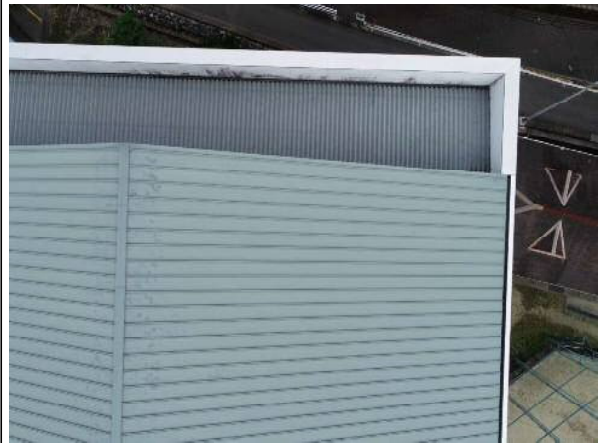
屋上防水：屋内運動場
全体的に経年劣化あり

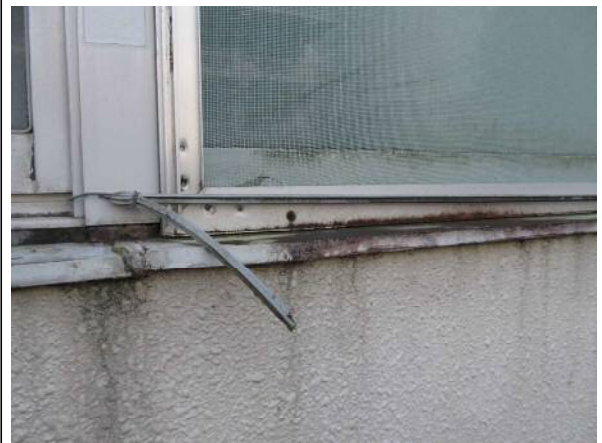
外壁：管理及び特別教室棟
一部に建具パッキンの破損

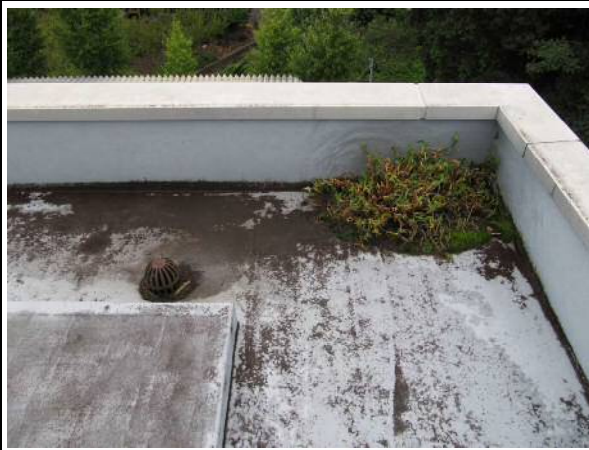
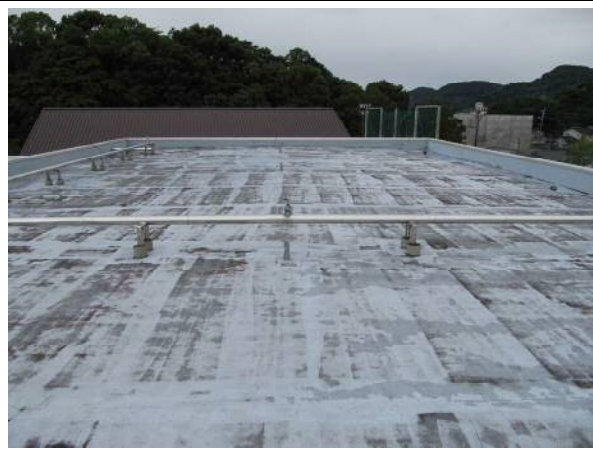
屋上防水：管理棟
植物の自生

屋上防水：教室棟
塗膜の劣化あり

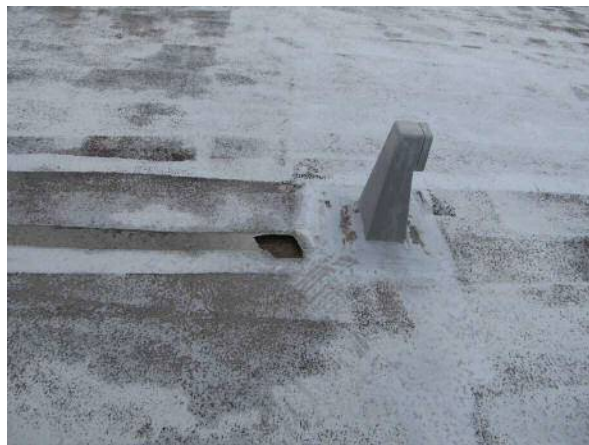
屋上防水：特別教室棟
防水シートの破れ

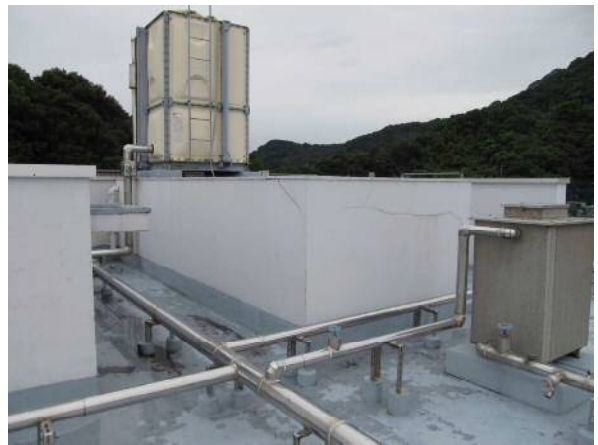
屋上防水：昇降口
受水槽基礎クラック

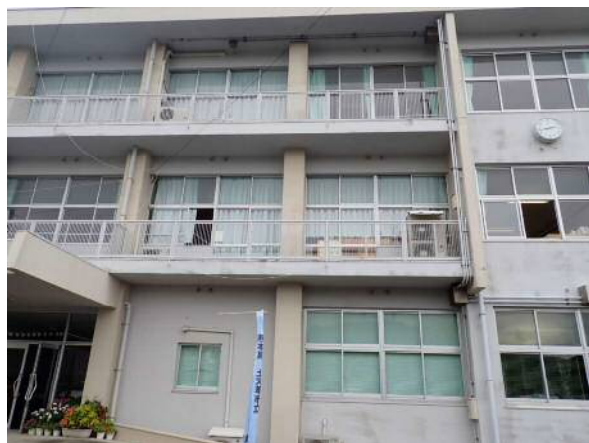
外壁：管理棟
全体的に劣化

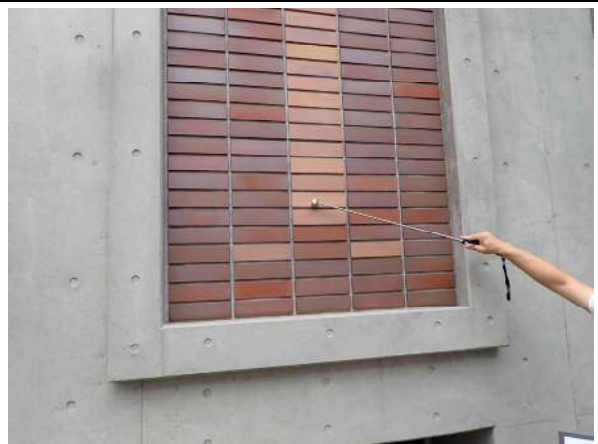
外壁：屋内
タイルの浮き
