上天草市 トンネル個別施設計画
(上天草市 トンネル長寿命化修繕計画)

平隧道 (大矢野町登立・市道坂本双原線)

姫浦トンネル(姫戸町姫浦・市道神線1号)

上天草市 建設部 建設課

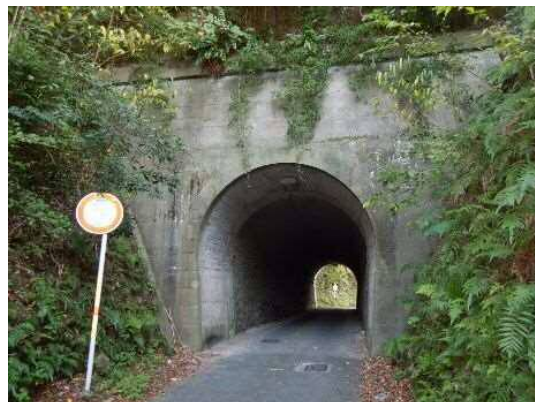
抗口以外は覆工コンクリートがなく、地山が露出しており、岩も確認できる。掘削面岩の風化により、うき、剥離等が見られ落下する可能性がある。

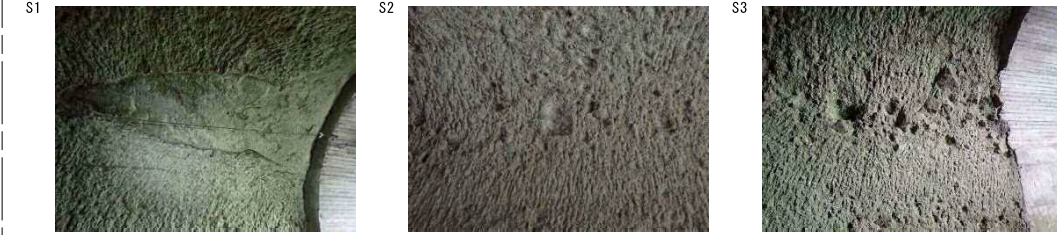
②うき・はく離

素掘り面天端部に、風化による剥落が認められる。既往点検より変状の進行は認められない。
礫岩優勢部は小ブロック化し、剥落しやすくなるため、トンネル終点側に小規模の剥落跡が多数認められる。
判定区分⇒「Ⅲ」

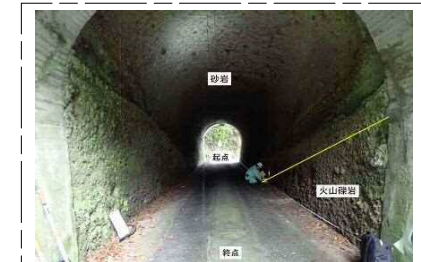
地層分布状況

地層分布状況写真(終点より起点を望む)
終点側より起点に向かって下がるように火山礫岩層が分布し、隧道上部には砂岩層が分布する。

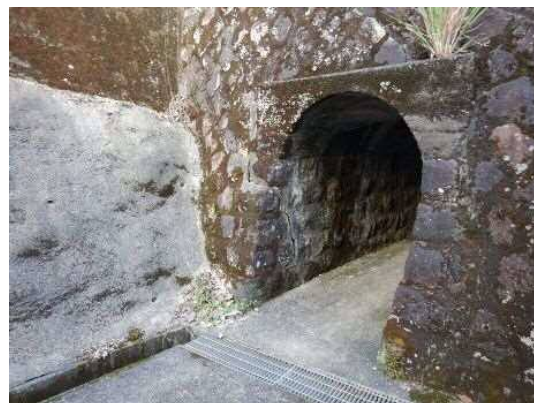
側壁よりアーチ部を横断する幅5mm程度のひび割れからは、漏水が確認されている。雨天時には、にじみから滴水に変化しており対策が求められる。
