洪水

氾濫の種類

上天草市および周辺に起こった過去の災害(洪水)

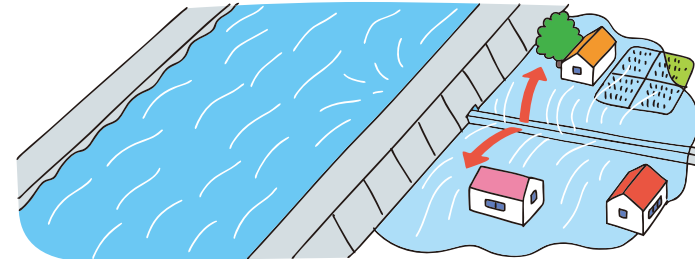
内水氾濫

堤防から水が溢れなくても、河川へ排水する川や下水路の排水能力の不足などが原因で、降った雨を排水処理できなくて引き起こされる氾濫。

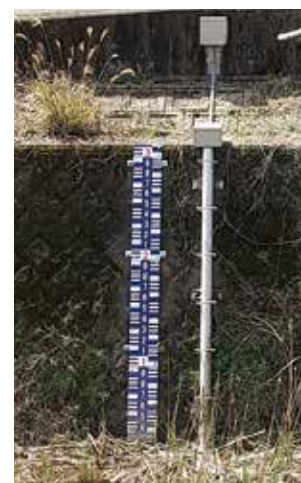
水位観測所(今泉川)

| ▼堤防を越える | | 今泉(今泉川) |
|---|---|---|
| ▼氾濫危険水位 | 破堤や浸水により氾濫が起こる可能性のある水位 | 2.97m |
| ▼避難判断水位 | 避難の目安となる水位 | 2.72m |
| ▼氾濫注意水位 | 水防団が出動する目安となる水位 | 2.72m |
| ▼水防団待機水位 | 水防団が準備する目安となる水位 | 2.08m |

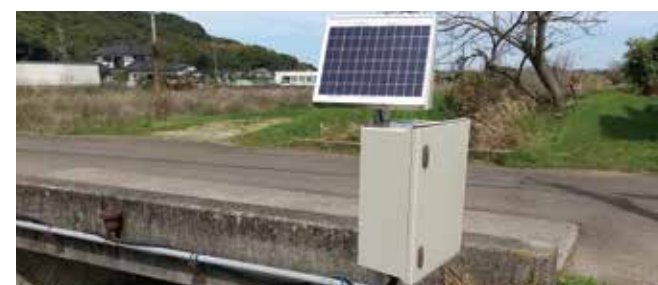
危機管理水位計(合津川)

危機管理型水位計

洪水時の水位観測に特化した水位計で、河川の水位が上昇した時に自動的に作動し水位を観測します。

(平常時は1日1回のみ)

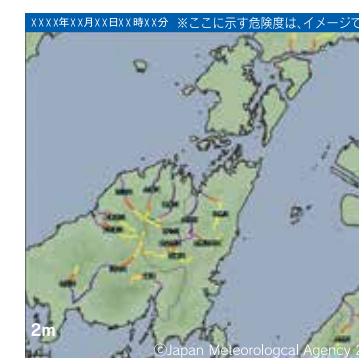
※気象庁ホームページより

中小河川の洪水災害発生危険度の高まりを、5段階に色分けして示す情報です。避難にかかる時間等を考慮して、3時間先までの予測値を用いており(10分ごとに更新)、洪水警報等が発表されたときに、どこで危険度が高まっているかを把握することができます。

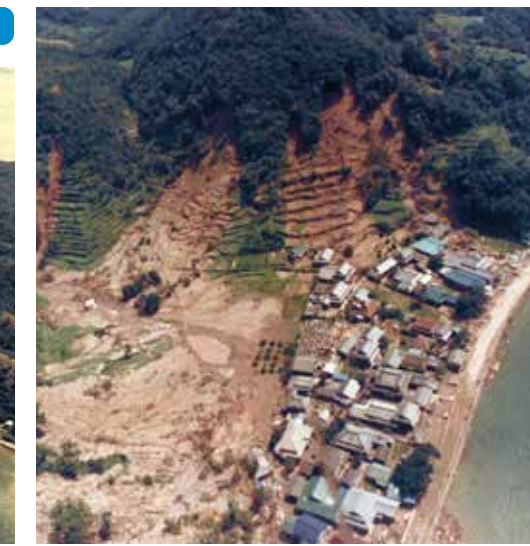
災害発生後の状況(龍ヶ岳町 高戸地区)

昭和47年7月3日から6日にかけて天草諸島・上島の八代海沿岸部を中心に局地的な大雨が降りました。龍ヶ岳町では、最大時間雨量130ミリ、総雨量526ミリを観測し、松島町、姫戸町、龍ヶ岳町、倉岳町(現天草市)などでがけ崩れや土石流が発生しました。この豪雨により、熊本県内で123名の死者・行方不明者を出し、577戸の建物が全壊するなど、被害額は480億円に及びました(熊本県地域防災計画より)。
