上天草市 トンネル個別施設計画  
(上天草市 トンネル長寿命化修繕計画)

令和 2年 3月 策定

令和 6年 1月 改訂

上天草市 建設部 建設課

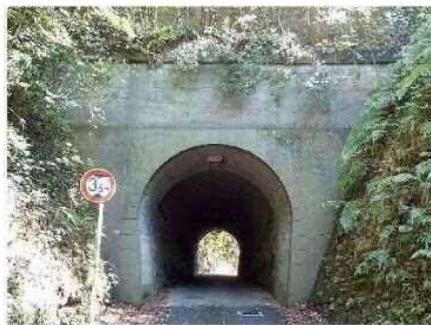
起点側

抗口以外は覆工コンクリートがなく、地山が露出しており、岩も確認できる。掘削面岩の風化により、うき、剥離等が見られ落下する可能性がある。

本施設は、1961年の供用開始から60年以上が経過し、トンネル内部の無巻（地山の露出部分）区間が経年劣化により風化し部分的なうき、剥落が発生していることから、定期点検において早期措置段階（健全度Ⅲ）の診断がなされています。

施設名	点検実施・計画 (年度)			現在の 健全度	修繕計画 (年度)	修繕内容	修繕費用 (百万円)
平隧道	H29	R3	<u>R8</u>	Ⅲ	R4～R5	ライニング工 (PCL 工法)	72.00
姫浦トンネル	H29	R3	<u>R8</u>	Ⅱ	R7 以降	剥落防止工 ひび割れ補修工	5.00

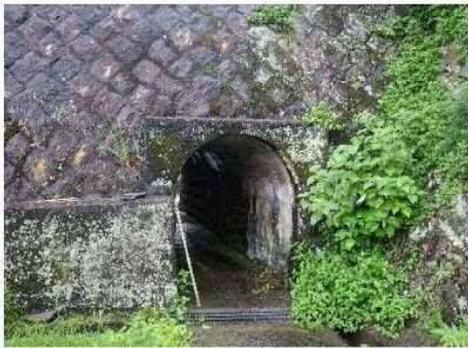
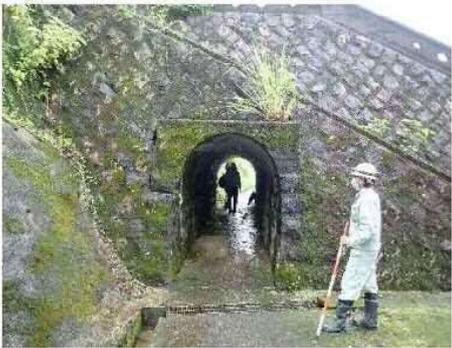
起点側		終点側

側壁よりアーチ部を横断する幅 5mm 程度のひび割れからは、漏水が確認されている。雨天時には、にじみから滴水に変化しており対策が求められる。
