ハザードマップについて

姫戸地区 洪水・土砂災害ハザードマップ

姫戸地区 高潮ハザードマップ

姫戸地区 津波ハザードマップ

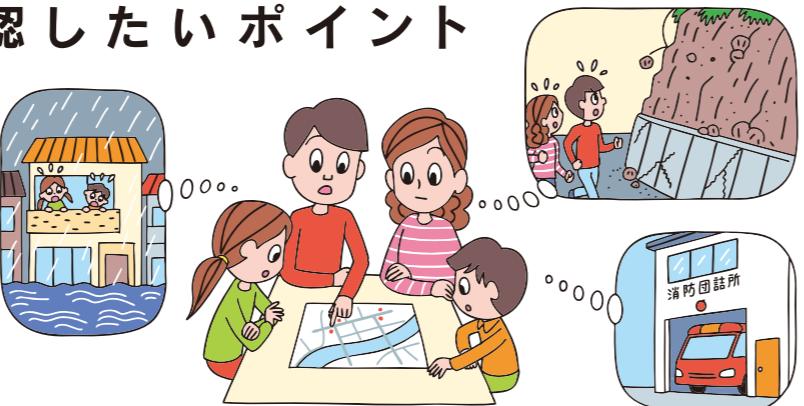
土砂災害警戒区域・特別警戒区域

熊本県が令和2年2月現在で告示している「急傾斜地の崩壊」、「土石流」、「地すべり」の土砂災害警戒区域・特別警戒区域を示しています。

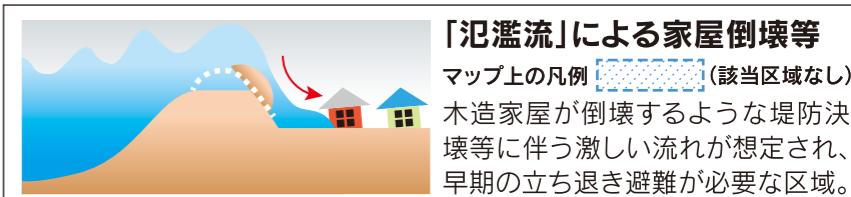
家屋倒壊等氾濫想定区域(今泉川)

想定最大規模の洪水浸水想定区域の結果をもとに、家屋倒壊等をもたらすような氾濫の発生が予想される区域を示したもので

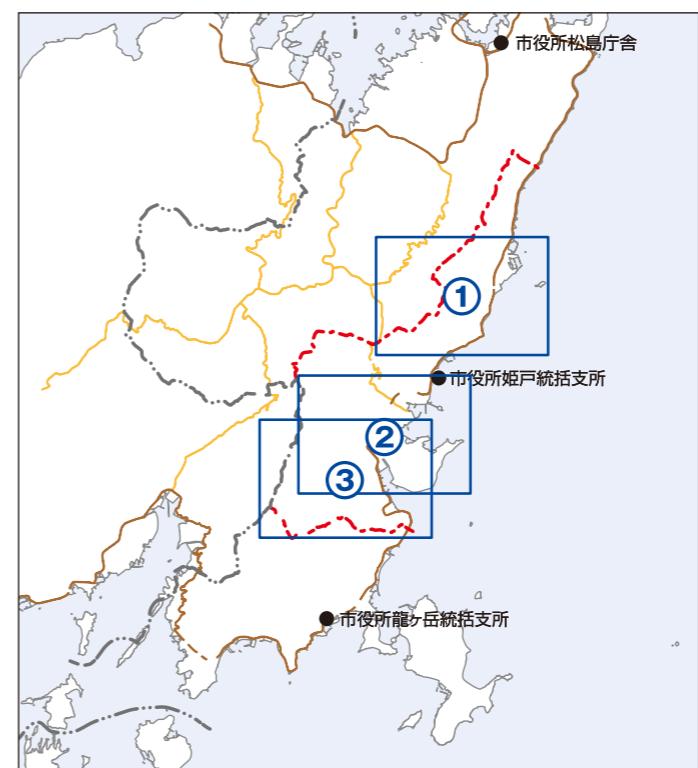
高潮浸水想定区域

有明海・八代海沿岸部を対象に、過去最大級の台風が最も影響のあるコースを通過し、海岸の堤防を越えて浸水した場合の「浸水する範囲と深さ」を示したもので

この想定区域は、海岸および河川堤防の破壊は考慮していません。また、マップ上に住民の方から聞き取りした過去の高潮被害箇所も示しています。

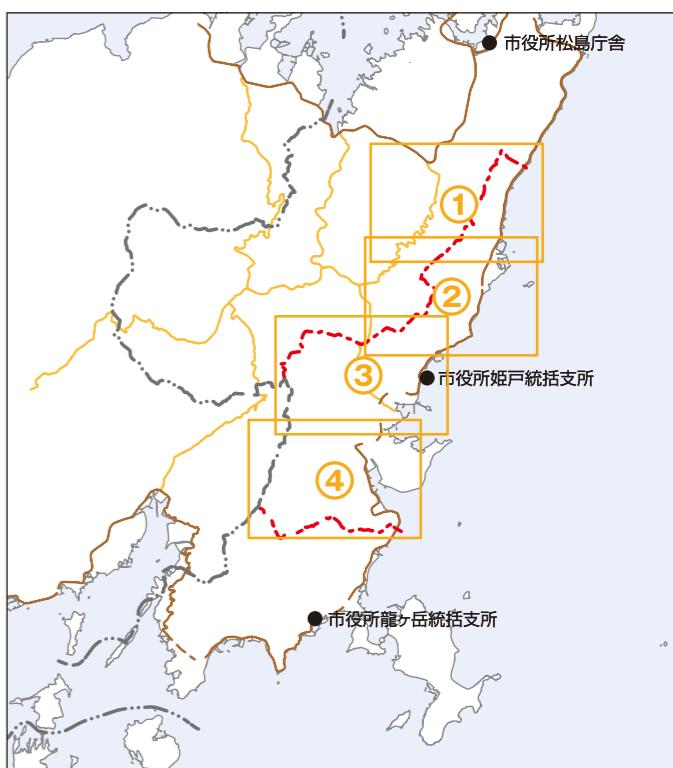
津波浸水想定区域

地震による津波発生のおそれのある3つの断層(①雲仙断層群、②布田川・日奈久断層帯、③南海トラフ)を対象に解析を行い、各計算結果を重ね合わせて最大となる「浸水する範囲と深さ」を示したもので。(平成25年 熊本県作成)

この想定区域は、津波による構造物の破壊は考慮していますが、河川の遡上等は考慮していません。
