洪水

氾濫の種類

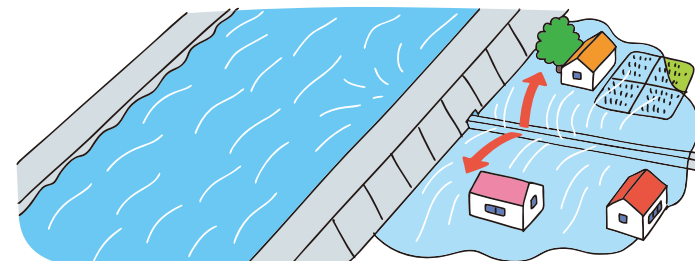
内水氾濫

堤防から水が溢れなくても、河川へ排水する川や下水路の排水能力の不足などが原因で、降った雨を排水処理できなくて引き起こされる氾濫。

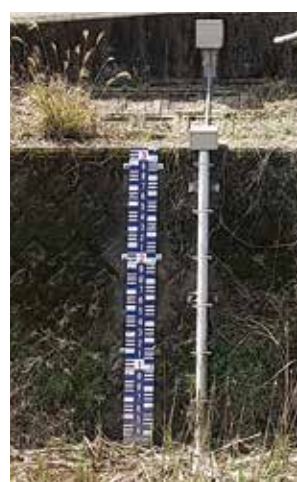
水位観測所(今泉川)

▼堤防を越える		今泉(今泉川)
▼氾濫危険水位	破堤や浸水により氾濫が起こる可能性のある水位	2.97m
▼避難判断水位	避難の目安となる水位	2.72m
▼氾濫注意水位	水防団が出動する目安となる水位	2.72m
▼水防団待機水位	水防団が準備する目安となる水位	2.08m

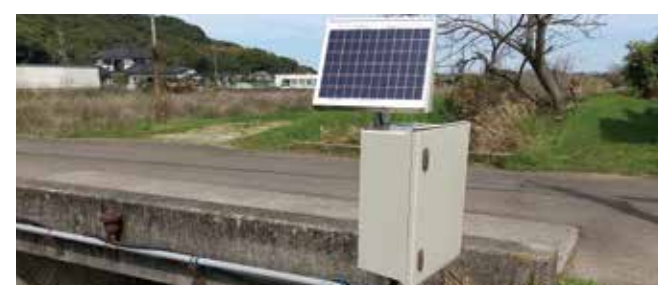
危機管理水位計(合津川)

危機管理型水位計

洪水時の水位観測に特化した水位計で、河川の水位が上昇した時に自動的に作動し水位を観測します。

(平常時は1日1回のみ)

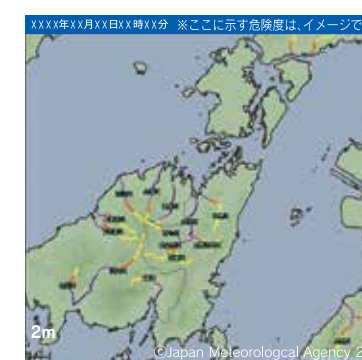
中小河川の洪水災害発生危険度の高まりを、5段階に色分けして示す情報です。避難にかかる時間等を考慮して、3時間先までの予測値を用いており(10分ごとに更新)、洪水警報等が発表されたときに、どこで危険度が高まっているかを把握することができます。

色が持つ意味	説明	避難情報の目安	相当する警戒レベル
極めて危険 すでに土砂災害警戒情報の基準に到達	流域雨量指数の実況値が過去の重大な洪水災害発生時に匹敵する値にすでに到達。重大な洪水災害がすでに発生しているおそれが高い極めて危険な状況。	避難指示(緊急)	—
非常に危険 3時間先までに警戒基準を大きく超過した基準に到達すると予想	水位周知河川・その他河川がさらに増水し、今後氾濫し、重大な洪水災害が発生するおそれが高い。水位が一定の水位を越えている場合には速やかに避難を開始する。	避難勧告	4相当
警戒(警報級) 3時間先までに警戒基準に到達すると予想	水位が一定の水位を越えている場合には、避難の準備が整い次第、避難を開始する。高齢者は速やかに避難を開始する。	避難準備・高齢者等避難開始	3相当
注意(注意報級) 3時間先までに注意基準に到達すると予想	ハザードマップ等により避難行動を確認する。今後の情報や周囲の状況、雨の降り方に注意する。	—	2相当
今後の情報等に留意	今後の情報や周囲の状況、雨の降り方に留意する。	—	—

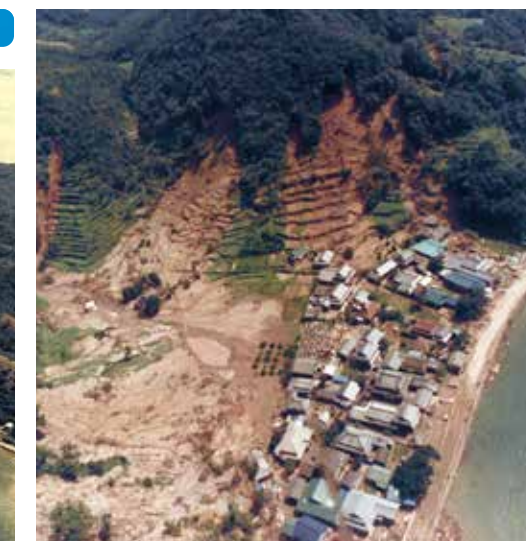
災害発生後の状況(龍ヶ岳町 高戸地区)

昭和47年7月3日から6日にかけて天草諸島・上島の八代海沿岸部を中心に局地的な大雨が降りました。龍ヶ岳町では、最大時間雨量130ミリ、総雨量526ミリを観測し、松島町、姫戸町、龍ヶ岳町、倉岳町(現天草市)などでがけ崩れや土石流が発生しました。この豪雨により、熊本県内で123名の死者・行方不明者を出し、577戸の建物が全壊するなど、被害額は480億円に及びました(熊本県地域防災計画より)。
