洪水

氾濫の種類

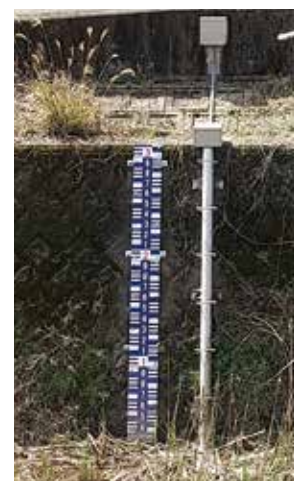
水位観測所(今泉川)

▼堤防を越える		今泉(今泉川)
▼氾濫危険水位	破堤や浸水により氾濫が起こる可能性のある水位	2.97m
▼避難判断水位	避難の目安となる水位	2.72m
▼氾濫注意水位	水防団が出動する目安となる水位	2.72m
▼水防団待機水位	水防団が準備する目安となる水位	2.08m

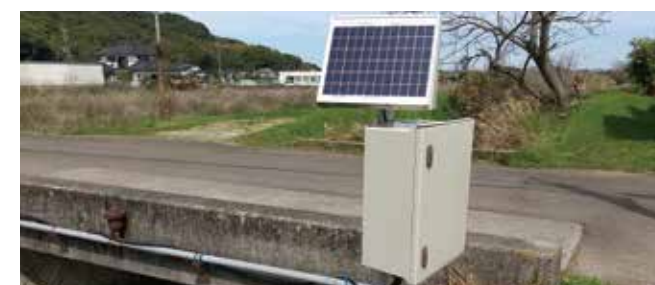
危機管理水位計(合津川)

危機管理型水位計

洪水時の水位観測に特化した水位計で、河川の水位が上昇した時に自動的に作動し水位を観測します。

(平常時は1日1回のみ)

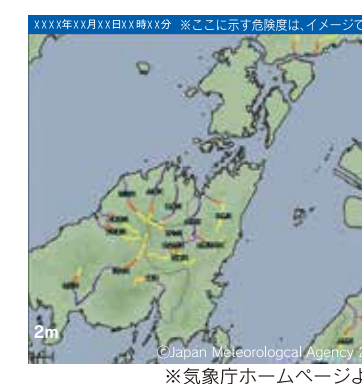
中小河川の洪水災害発生危険度の高まりを、5段階に色分けして示す情報です。避難にかかる時間等を考慮して、3時間先までの予測値を用いており(10分ごとに更新)、洪水警報等が発表されたときに、どこで危険度が高まっているかを把握することができます。
