第1章 学校施設の長寿命化計画の背景・目的等

上天草市学校施設長寿命化計画（以下「本計画」という。）は、この総合管理計画に基づき、学校施設の個別施設計画として、学校施設を対象に現地調査等を踏まえて現状の評価を行い、ライフサイクルコスト、保全優先度等を勘案しつつ、今後の維持保全の方向性を検討し、外壁、屋根、防水などの部位別や学校別の優先順位を考え、整備内容、時期、費用等の具体的な計画（以下「長寿命化計画」という。）を策定することを目的とします。

表：劣化診断結果

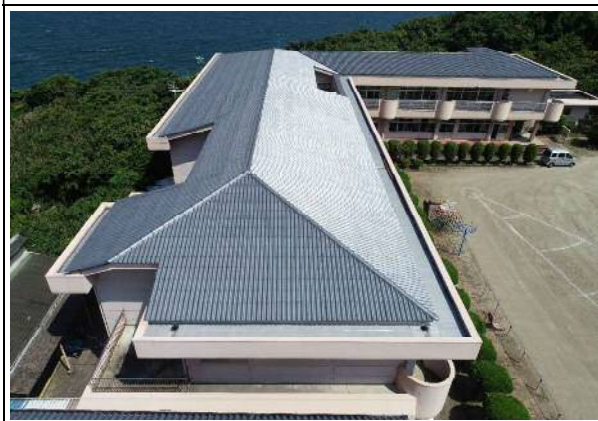
屋上防水：校舎
テラス 押えコンクリートの劣化

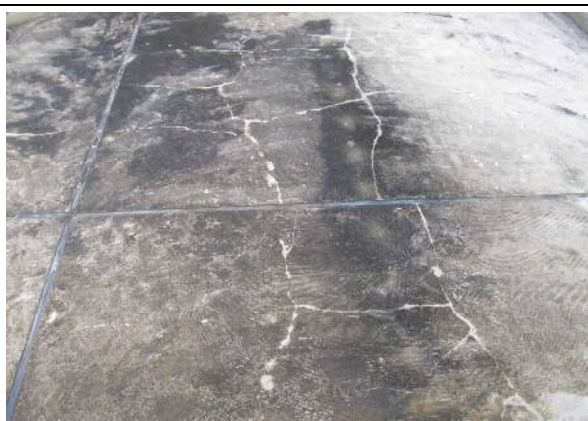
屋上防水；調理場
全体的に劣化あり

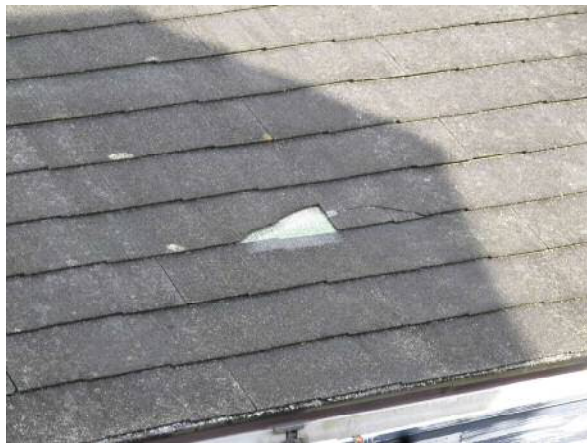
屋上防水；調理場
全体的に劣化あり

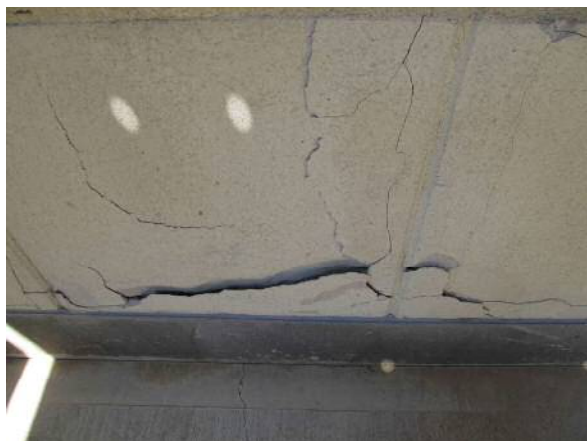
外壁：調理場
軒天 鉄筋露出

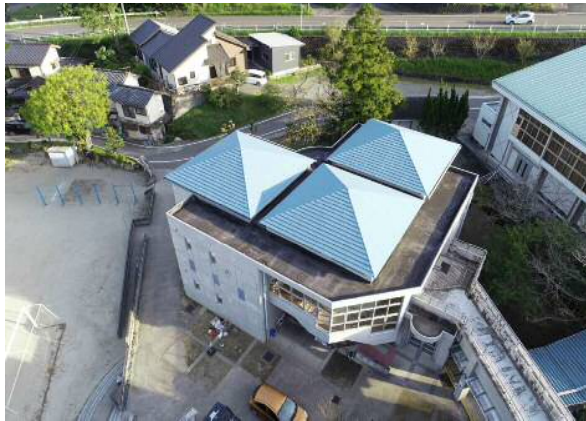
屋上防水：屋内運動場
概ね健全である

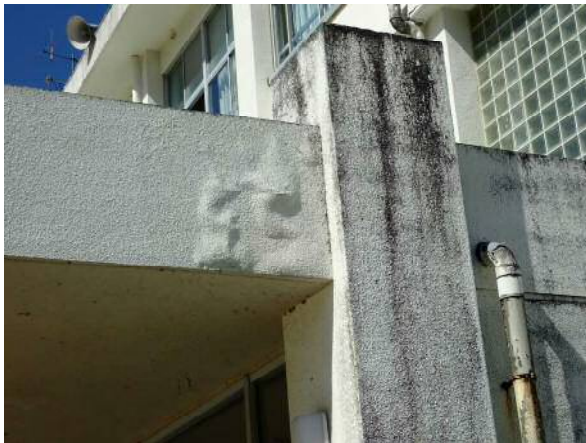
外壁：普通教室棟
塗装の劣化、汚損あり

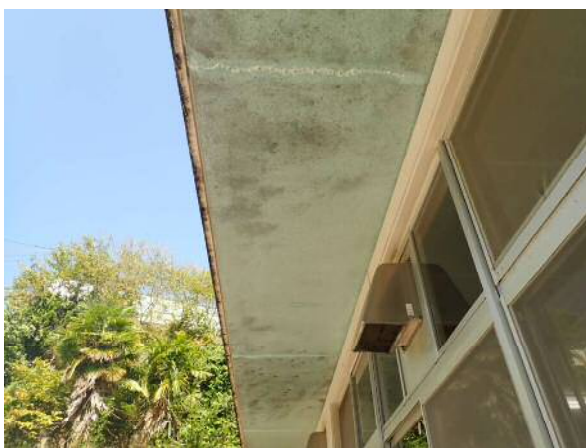
外壁：普通教室棟
概ね健全である

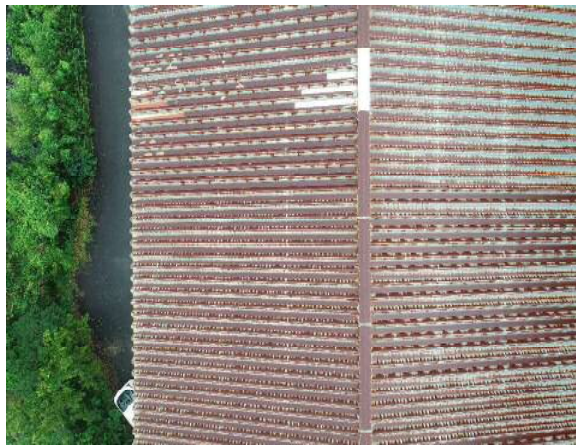
屋上防水：屋内運動場
塗装の剥がれ

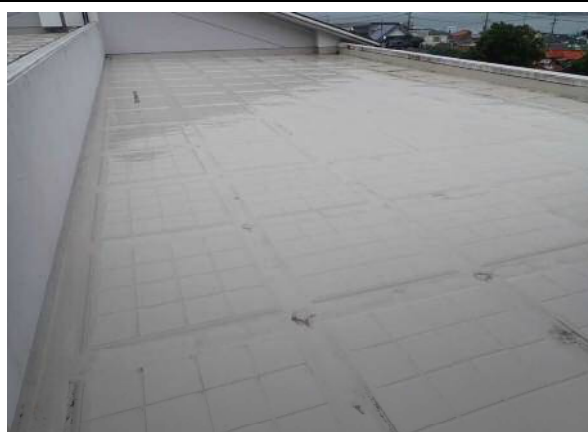
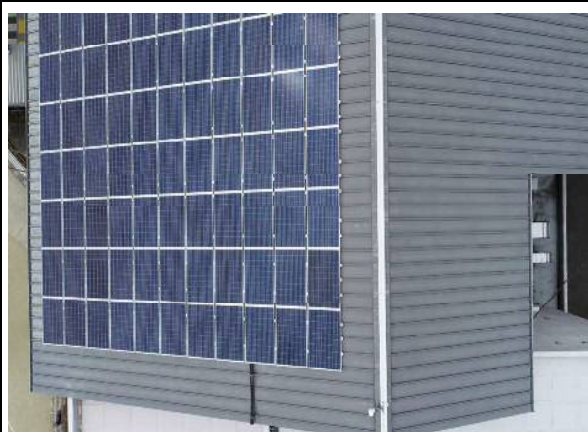
<p>屋上防水：屋内運動場 全体的に著しいサビの進行</p>	<p>屋上防水：屋内運動場 全体的に著しいサビの進行</p>

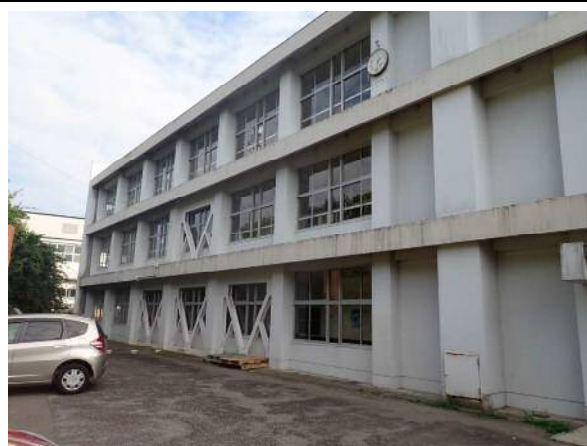
外壁：教室棟
概ね健全である

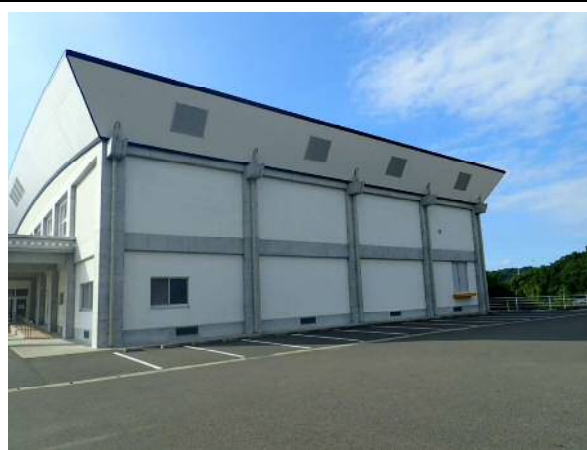
外壁：屋内運動場
概ね健全である

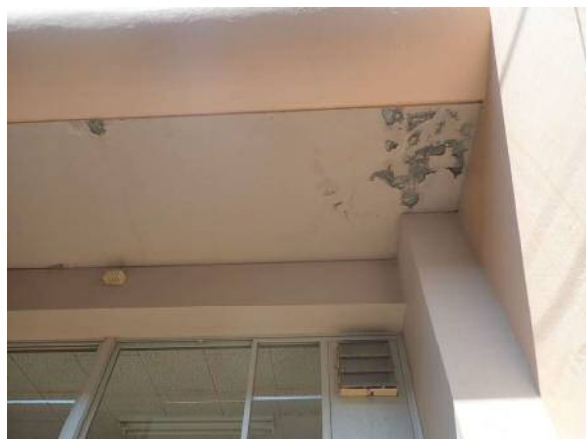
外壁：校舎
ベランダ 塗装の剥がれ

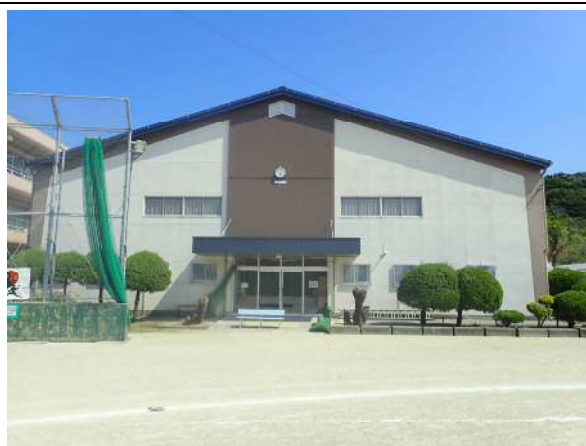
外壁：屋内運動場
概ね健全である

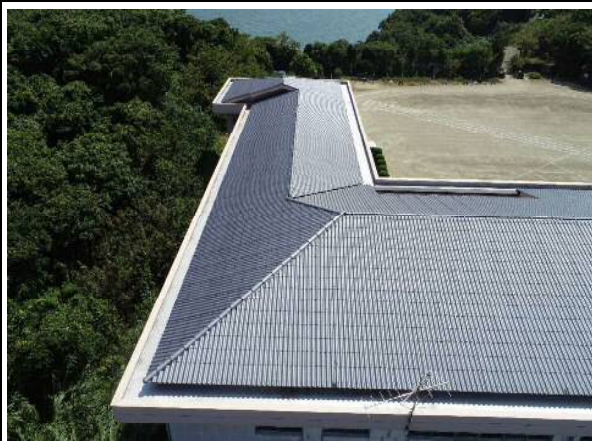
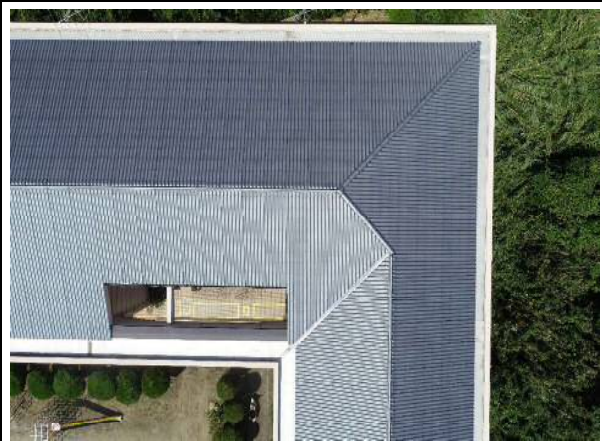
屋上防水：校舎
概ね健全である

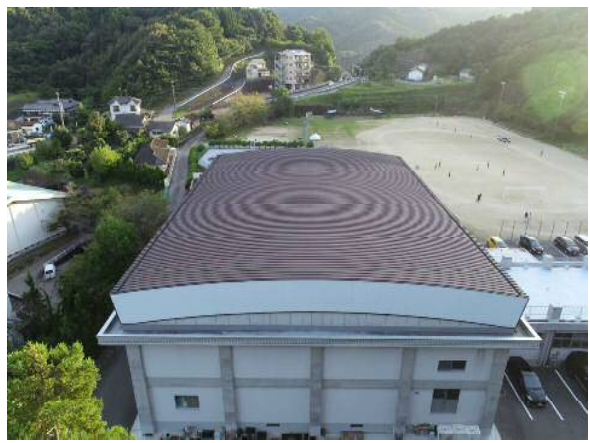
屋上防水：屋内運動場
概ね健全である

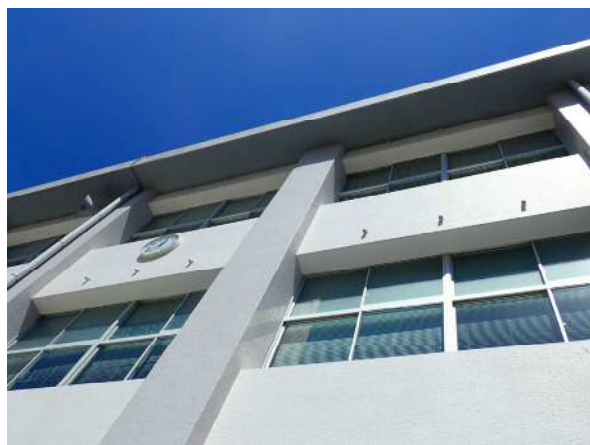
外壁：普通教室棟
概ね健全である

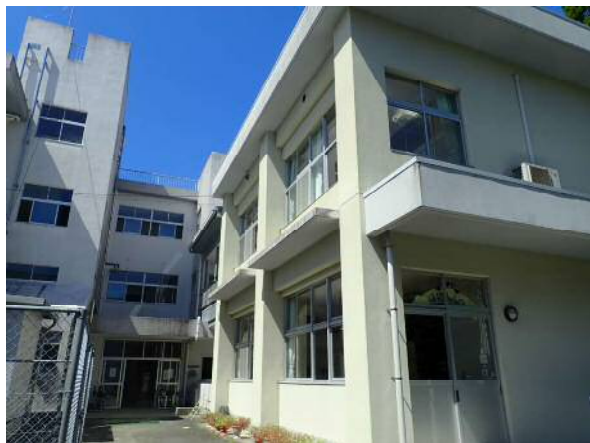
外壁：特別教室棟
概ね健全である

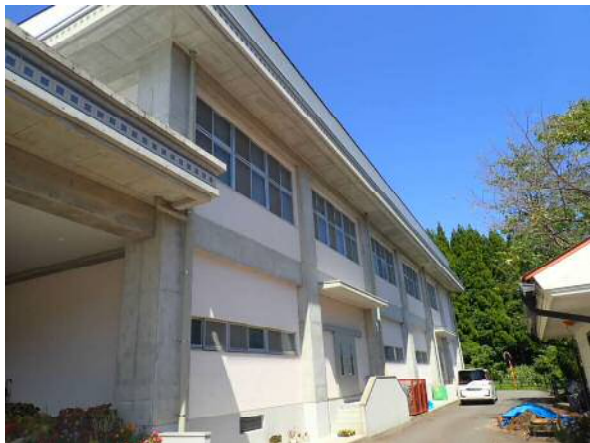
外壁：屋内運動場
概ね健全である

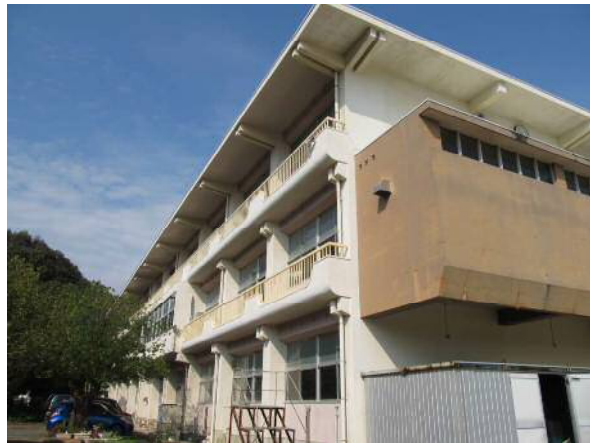
外壁：管理及び特別教室棟
概ね健全である

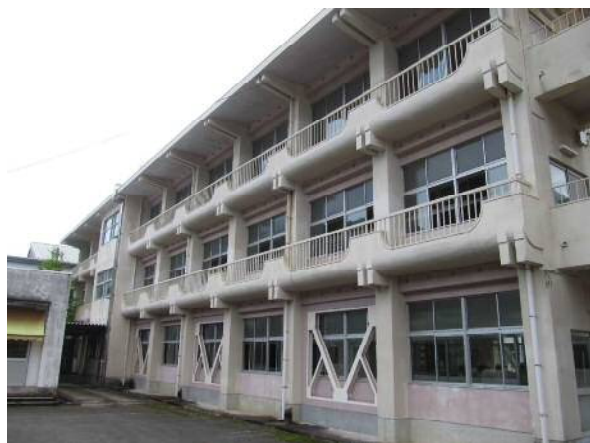
外壁：普通教室棟
概ね健全である

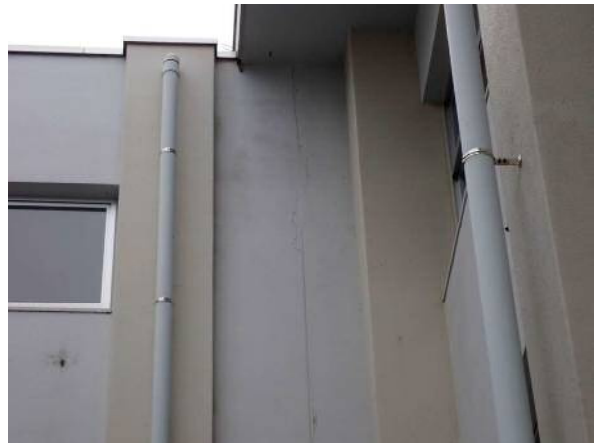
外壁：昇降口
壁面にクラック

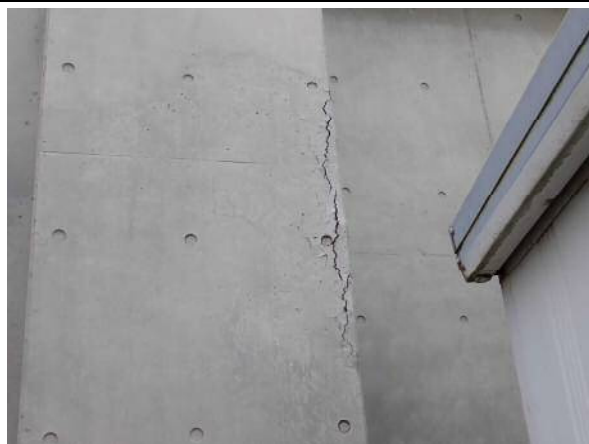
外壁：屋内運動場
壁面にクラック
